ESTUDO DE CASO DE MANIFESTAÇÕES PATOLÓGICAS NO MURO NORTE DO ESTÁDIO JOÃO MARTINS- CIENTÍFICA DE ENGENHARIA CIVIL – URCAMP

Alfredo José Villos

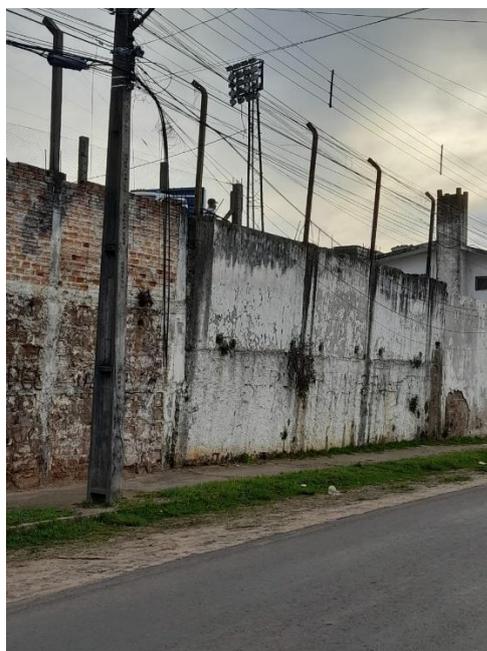
O muro, inicialmente composto por pedras robustas, foi ampliado posteriormente com a aplicação de alvenaria, sem a devida consideração à integração estrutural entre as duas fases construtivas.

A falta de uma transição coesa e de elementos que garantissem a continuidade estrutural entre as pedras e os tijolos da alvenaria. Segundo Botelho (2019, p. 516), a alvenaria e sua amarração com o resto da estrutura são elementos cruciais para garantir a estabilidade do prédio, além de fornecerem privacidade e segurança aos usuários. As fissuras começaram a se manifestar na interface entre as duas etapas da construção, revelando a falta de conexão eficaz entre os materiais. Durante a análise in loco, observou-se que a alvenaria foi simplesmente sobreposta à parede de pedra existente, sem o uso de elementos de transição adequados, como conectores metálicos ou barras de reforço. A ausência desses componentes essenciais comprometeu a capacidade do conjunto em distribuir cargas uniformemente, resultando em pontos de concentração de tensão nas bordas do contato entre a pedra e a alvenaria.

Figura 1: Muro norte do estádio João Martins

No exame detalhado do muro em questão, constatou-se que a fundação, além de sua má execução, foi realizada diretamente sobre a rocha subjacente, sem a devida consideração para a altura total do muro. Essa prática inadequada comprometeu ainda mais a estabilidade estrutural, exacerbando os desafios enfrentados pela má amarração entre a parede de pedra e a alvenaria.

Ao construir uma fundação diretamente sobre a rocha, sem considerar as especificidades do solo, houve uma transferência irregular de cargas da alvenaria para a pedra subjacente. A falta de uma fundação apropriada para suportar a altura total do muro contribuiu para o afundamento diferencial, a formação de fissuras e o deslocamento não uniforme da estrutura.

Além dos desafios previamente mencionados, outra complicação significativa identificada neste estudo de caso é a falta de uma estrutura adequada para suportar o empuxo do solo adjacente. O impacto exercido sobre a estrutura resulta em movimentos laterais, conhecidos como empuxo, os quais influenciam a magnitude e a maneira como esse empuxo se distribui ao longo do tempo (GERSCOVICH; DANZIGER; SARAMAGO, 2016) A pressão exercida pela terra, que se acomoda ao redor do muro, cria um empuxo lateral que, quando não devidamente controlado, pode resultar em fissuras, deslocamentos e até mesmo colapso estrutural.

De acordo com Das (2016) Podem ser usados elementos como contrafortes, cortinas ou outros dispositivos para conter o empuxo lateral que expõe o muro a uma carga excessiva. Com isso compensar a falta de resistência à pressão do solo que está inclinando o muro até seu iminente tombamento.
